# 新舟飞机发动机防误操作设计与研究

## Design and Research on Engine Misoperation Precaution for Modern Ark Aircraft

杨百平 / YANG Baiping

(中航西飞民用飞机有限责任公司, 西安 710089)

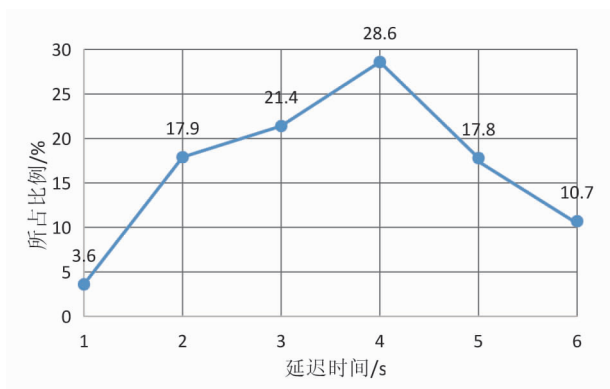
图1 空地信号延迟时间统计分析图

对比飞机的各种参数,参见表 1,结合大量的数据分析,以及新舟飞机的设计特点,发现飞机着陆时主起落架轮胎从接地瞬间就迅速转动起来,这与飞行机组感知的着陆接地时机是非常同步的。从飞参数据也可以看出,主起落架空地信号总是比轮速信号晚,最长延迟 6 s,统计数据如图 1 所示。

比较而言(参见表1),轮速信号具有较高的稳定性与连续性,能够在主起落架轮胎触地的瞬间迅速发出信号,作为电磁限动自动解除限动控制信号,较之空地信号更为迅速有效。

目前,该项技术已广泛应用于新舟系列飞机上,再未出现电磁限动控制滞后现象,深受用户好评。

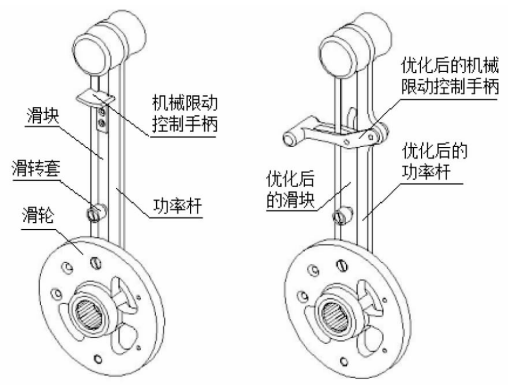
图2 机械限动防误设计对比分析图

从人机界面角度及防误操作能力来看,机械限动现有的布局是将控制手柄布署在功率杆操作手柄的下方,机组在后拉功率杆的过程中,容易提拉机械限动控制手柄,解除机械限动,但防误操作动作不明显。

对比改进前后的机械限动设计,如图2所示,改进后的机械限动控制手柄相对于改进前具有明显的可见动作,易被发现,手柄的外形、手感和防误操作能力较之改进前有了显著的提升。

从国外飞机的设计特点来看,反推力杆或反推手柄与正推力杆均保持一定的距离,且通过转换装置实现两者之间的转换,操纵反推力杆或反推手柄时,有明显的伸长手臂的动作。新舟飞机要提升机械限动的防误操作能力,就必须对机械限动控制手柄重新设计,改进控制手柄的操作行程,使飞行机组在操作过程中具有明显的手臂前探动作。
