# 飞机燃油箱内漏故障分析

**摘要:** 民航飞机燃油箱在设计上采用一般对称布置的形式,燃油箱内漏会导致两侧油箱油量存在差异,在飞行中如果油量差异扩大到一定值,会触发燃油量不平衡告警,需要机组依据飞行机组操作手册非正常程序操作,消除异常告警信息,影响机组注意力,不利于飞行安全。针对某型飞机在航线运营过程中出现燃油量不平衡告警信息,首先介绍燃油系统基本架构,然后基于故障树和增强型机载飞行记录器(enhanced airborne flight recorder,简称 EAFR)数据,分析燃油不平衡告警原因,最后提出不影响航线运营的临时解决措施及后续优化建议,为故障处理和飞机设计改进提供参考。

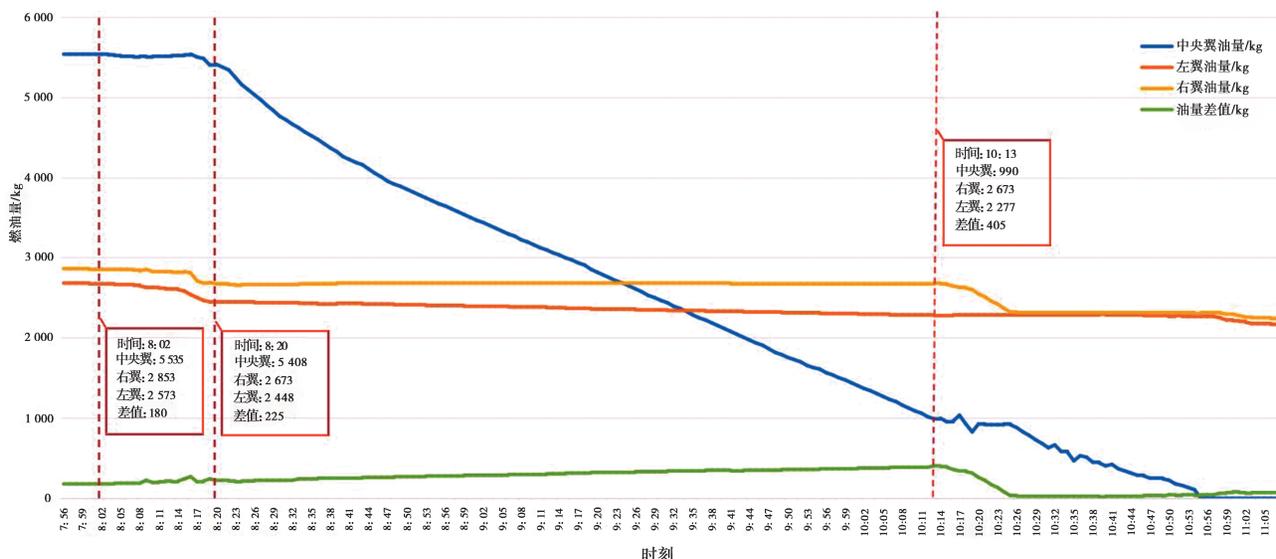
图 2 燃油量数据

从EAFR数据提取燃油量数据如图2所示,起飞前右翼油量2 853 kg,左翼油量2 673 kg,右翼比左翼油量多180 kg;8时20分爬升结束,双发由中央翼油箱供油,两侧油量差225 kg。从8时20分至10时13分,右翼油量未变化维持在2 673 kg,左翼油量从2 448 kg减少到2 277 kg,油量差值持续扩大到400 kg以上,触发燃油量不平衡告警。机组采取措施,打开交输活门,关闭中央翼泵和左翼泵,改为右翼油箱供两侧发动机,直至燃油量不平衡告警消失。巡航阶段右翼油箱油量保持不变,排除右翼油箱油量异常增加的因素,初步判断导致燃油量不平衡的原因为燃油箱内漏,燃油从左翼向中央翼漏油。

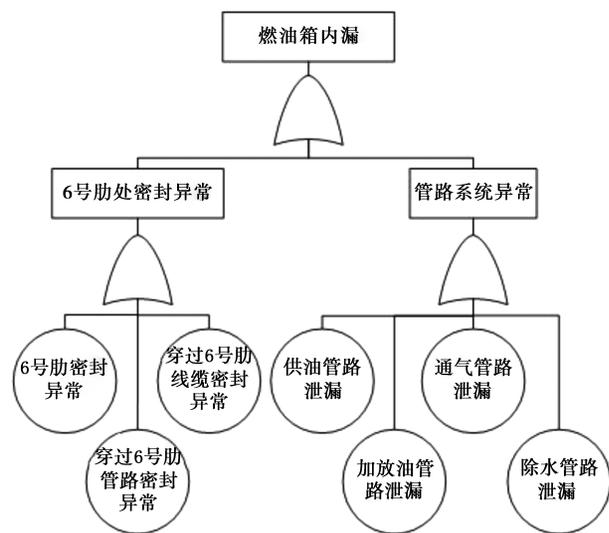
图 3 燃油箱内漏故障树

导致燃油内漏的原因一般为结构密封破坏或系统部件工作异常。根据燃油系统原理图及飞机维修手册,穿过6号肋的系统件有通气管路、加放油管路、中央翼引射管路、发动机/APU供油管路、传感器线缆,6号肋相关的密封部件有6号肋与机翼前后梁及上下壁板密封、管路线缆穿墙密封。分析可能存在泄漏的点,故障树如图3所示。

5) 通过除水管路系统泄漏的情况有 2 种: a) 6 号肋两端各有一处柔性接头失效; b) 引射泵工作异常。目视检查 6 号肋外柔性接头正常,检查引射泵发现其底部单向阀被异物卡住,定位故障原因为除水管路系统泄漏。

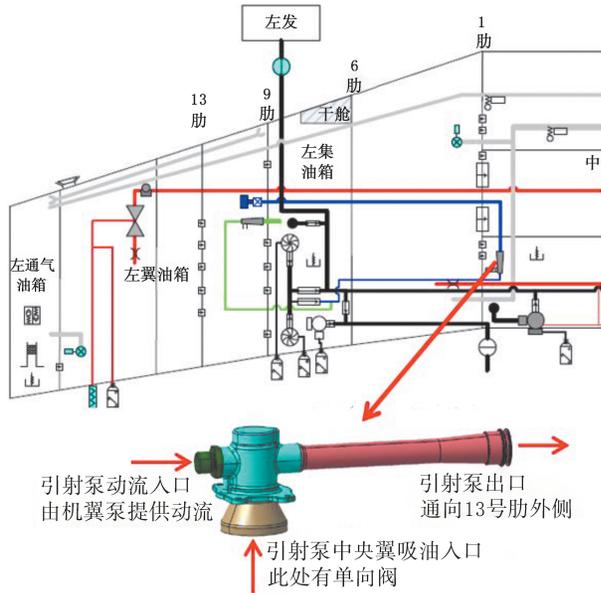
图4 中央翼引射转输系统原理图

中央翼油箱转输系统的主要部件为安装在中央翼盒段内的两个中央翼引射泵,引射泵包含两个入口(动流入口和吸油入口)及一个出口,如图 4 所示。两个中央翼引射泵工作时分别由左、右机翼油箱燃油泵为其提供动流,动流经引射泵内部喷嘴喷出,带动中央翼引射泵吸油口吸入燃油,吸入的燃油与喷嘴喷出的动流混合后从引射泵出口流出,引射泵出口通过管路连接至机翼油箱 13 肋外侧的运输控制浮子阀,当单侧机翼油量大于 2 200 kg 左右时,相应的运输控制浮子阀关闭,限制混合燃油流出。

浮子阀关闭,若此时中央翼油箱左侧引射泵入口单向阀因异物卡滞无法正常关闭,引射泵出口因转输控制浮子阀关闭产生的背压会高于引射泵吸油口压力,左翼燃油泵提供的动流将直接从引射泵吸油口流入中央翼油箱,导致左翼油箱向中央翼油箱内漏的发生。

出现引射泵卡滞导致的燃油内漏问题时,可通过更换或清洁引射泵消除故障,但是进入油箱执行修理工作需要停场,会影响飞机正常运行。如果维修无法结合定检工作执行,可采取以下方式临时处理:

1) 引射泵冲刷。执行引射泵测试,合理设置中央翼油箱和外翼油箱油量,开启外翼燃油泵,通过引射泵工作时的动流作用对异物冲洗,尝试消除内漏

2) 限制加油量。外翼油箱油量降到 2 200 kg 以下时,对应机翼油箱 13 号肋外侧的转输控制浮子阀会打开,中央翼引射泵可继续从中央翼油箱转输燃油至机翼油箱,来自机翼油箱的动流不会泄漏至中央翼油箱。考虑起飞消耗油量和燃油量不平衡告警阈值,可限制机翼油箱油量不超过 2 800 kg,如保守只考虑告警阈值影响,则建议不超过 2 600 kg,即当左翼油箱油量通过内漏和转输平衡在 2 200 kg 左右时,与右翼油箱油量差值小于告警阈值 400 kg。通过实际验证,该方法可有效避免燃油量不平衡告警。

2) 优化引射泵吸油口单向阀设计或引射泵工作逻辑,提高单向阀密封性能或考虑使用动流控制、作动器控制引射管路工作;

3) 在引射泵入口增加滤网装置,避免异物对引射泵正常工作造成不利影响。
