# 波音 737-800 空调制冷故障分析及健康监测

**摘 要:** 空调系统为机组、旅客和设备提供飞机内部环境系统, 空调性能好坏直接影响旅客乘坐舒适性及设备正常工作。高温时空调制冷需求高, 而空调故障频发, 常常影响飞机安全运行。随着机队规模不断增加, 如何高效管控空调系统运行状况, 是摆在航司面前的重要技术课题。以波音 737-800 为研究对象, 利用飞机维护手册 (aircraft maintenance manual, 简称 AMM) 和故障隔离手册 (fault isolation manual, 简称 FIM), 介绍空调制冷原理, 深入剖析影响制冷性能的典型故障, 并给出管控措施。介绍了空调健康监测方案和实施途径, 通过机队应用实践, 该方案能有效监控空调制冷性能, 大大提高维护效率, 保障航班运行, 提升自主创新能力, 为企业赢得声誉。

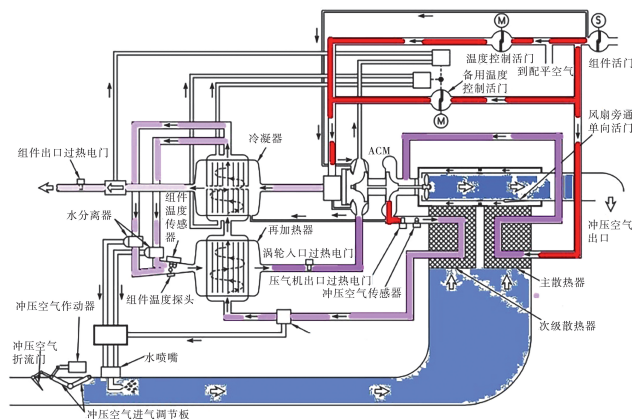
图 1 空调制冷原理

空调制冷系统的核心部件是空气循环机 (air cycle machine, 简称 ACM)。ACM 是一个高速旋转组件, 包括同轴的涡轮、压气机、风扇三部分。图 1 所示为空调制冷系统原理图<sup>[1]</sup>: 来自发动机的高温

高压引气 (热路), 通过组件活门, 先进入初级散热器, 冲压空气带走热量; 初步冷却的引气进入 ACM 压气机, 空气压力和温度上升; 压缩后的空气进入次级散热器, 冲压空气进一步带走热量; 次级散热器出来的空气依次经过再加热器和冷凝器后, 变成冷路空气, 和再加热器的热路空气热交换后, 进入 ACM 涡轮; 空气在涡轮中迅速膨胀, 温度降低, 涡轮同时带动同轴压气机和风扇工作; 涡轮出来的冷

路空气通过和冷凝器热路进行热交换后,作为冷路进入混合总管;热路空气来自于区域配平空气活门,两路掺混后进入座舱。

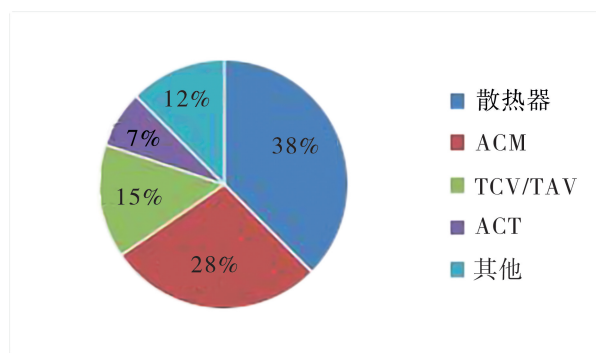
图 2 制冷系统故障类别

散热器故障占制冷系统故障的比例为 38%,如图 2 所示。散热器是气气冷却、折翅式散热器,两股独立的气流从空气通道流过。散热器由于表面存在

波音 737-800 机队空调性能带有明显的季节特性,夏季故障报告明显增多。统计近 5 年来运行数据显示:机组对空调系统故障报告约 200 次。其中,组件流量及制冷系统故障约占 73%<sup>[2]</sup>。

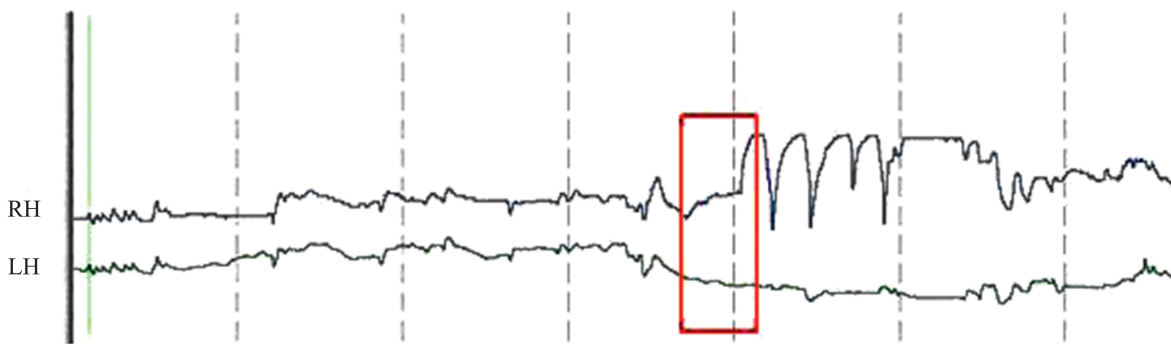
图 3 初期散热器出口温度参数趋势图

的灰尘、杂物堵塞而降低冷却效率,其故障现象多为空调温度偏高或冲压进气门全开灯保持亮。根据空调运行数据统计分析,散热器使用循环数接近 1 500 以上时,散热器性能开始明显影响空调制冷效果。针对夏季高温和环境空气污染状况,采取定期更换空调散热器、定期在翼水洗或氮气吹洗散热器以及定期监控空调参数并提前干预的方法,来保证系统的制冷能力。目前,散热器清洁或更换工作仅以时限为依据具有一定的局限性和盲目性。根据维护经验,初/次级散热器进出口温度和温降能较为准确地反映散热器的清洁程度。定期对散热器进出口温度进行采集能为散热器相关工作提供一个相对可靠的参考和依据,并且能优化目前的散热器清洁及更换方案。此外,基于预防性维护思路,适航文件内执行工程线路改装方案为对波音 737-800 飞机空调系统初级散热器出口管道安装温度传感器,以此来监控散热器温度及效能。通过采集初级散热器出口温度快速访问记录器(quick access recorder,简称 QAR)参数,对比左右侧空调参数变化情况,能够有效发现性能衰退趋势,地面人员及时采取措施排除故障。故障一侧散热器出口温度快速升高而导致组件跳开;另一侧满足组件工作要求,散热器出口温度随之降低,如图 3 所示。

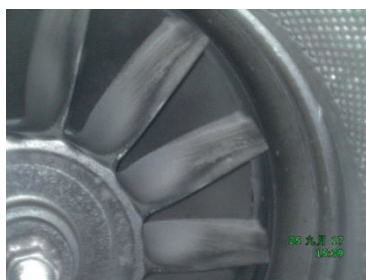
a) 左 ACM

根据历史数据分析,ACM 检查工作与卡滞故障间隔时间的关系比较离散,ACM 卡滞具有较强的突发性。针对 ACM 性能下降的情况,目前通过循环执行监控管道温度并视情纠正措施来预防。此外,借助孔探设备检查 ACM 状态有一定效果。方法如下:将孔探摄像头通过扩散管单向活门深入扩散管内筒,对 ACM 进行拍照。如图 4 所示,左 ACM 叶片脏、叶片尖端风蚀严重;右 ACM 叶片状态干净、完好。利用孔探仪的测量功能,还可以测量风扇叶片弦长,并与 AMM 标准进行对比。

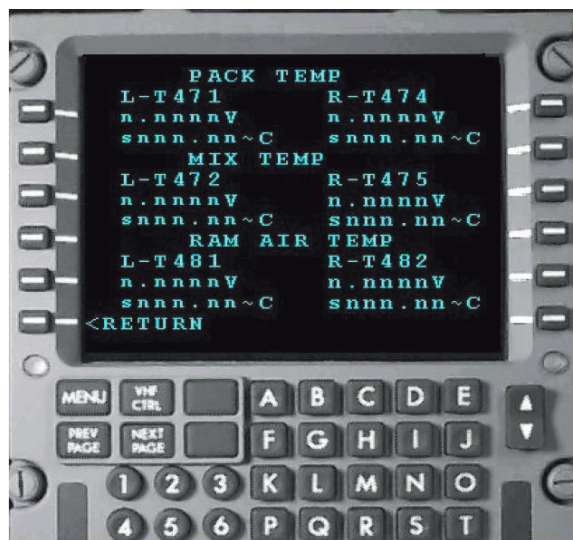
图 6 CDU 监控空调温度

通过对空调系统线路原理的深入分析,在满足适航安全的前提下,对一些传感器执行工程改装方案,对空调系统参数自动远程采样,可实现空调性能监控和趋势分析。线路改装涉及到的传感器有:组件温度传感器 T471/T474、冲压空气控制温度传感器 T481/T482、混合总管温度传感器 T472/T475<sup>[4-5]</sup>。通过线路改装,数字飞行数据采集单元(digital flight data acquisition unit,简称 DFDAU)可

以识别出传感器的信号。如图 6 所示,通过控制显示组件(control display unit,简称 CDU)可方便读取空调传感器温度值。地面人员通过对 QAR 数据译码分析,可方便监控全航段空调系统运行状态。
