# 飞机燃油箱内漏故障分析

**摘要:** 民航飞机燃油箱在设计上采用一般对称布置的形式,燃油箱内漏会导致两侧油箱油量存在差异,在飞行中如果油量差异扩大到一定值,会触发燃油量不平衡告警,需要机组依据飞行机组操作手册非正常程序操作,消除异常告警信息,影响机组注意力,不利于飞行安全。针对某型飞机在航线运营过程中出现燃油量不平衡告警信息,首先介绍燃油系统基本架构,然后基于故障树和增强型机载飞行记录器(enhanced airborne flight recorder,简称 EAFR)数据,分析燃油不平衡告警原因,最后提出不影响航线运营的临时解决措施及后续优化建议,为故障处理和飞机设计改进提供参考。

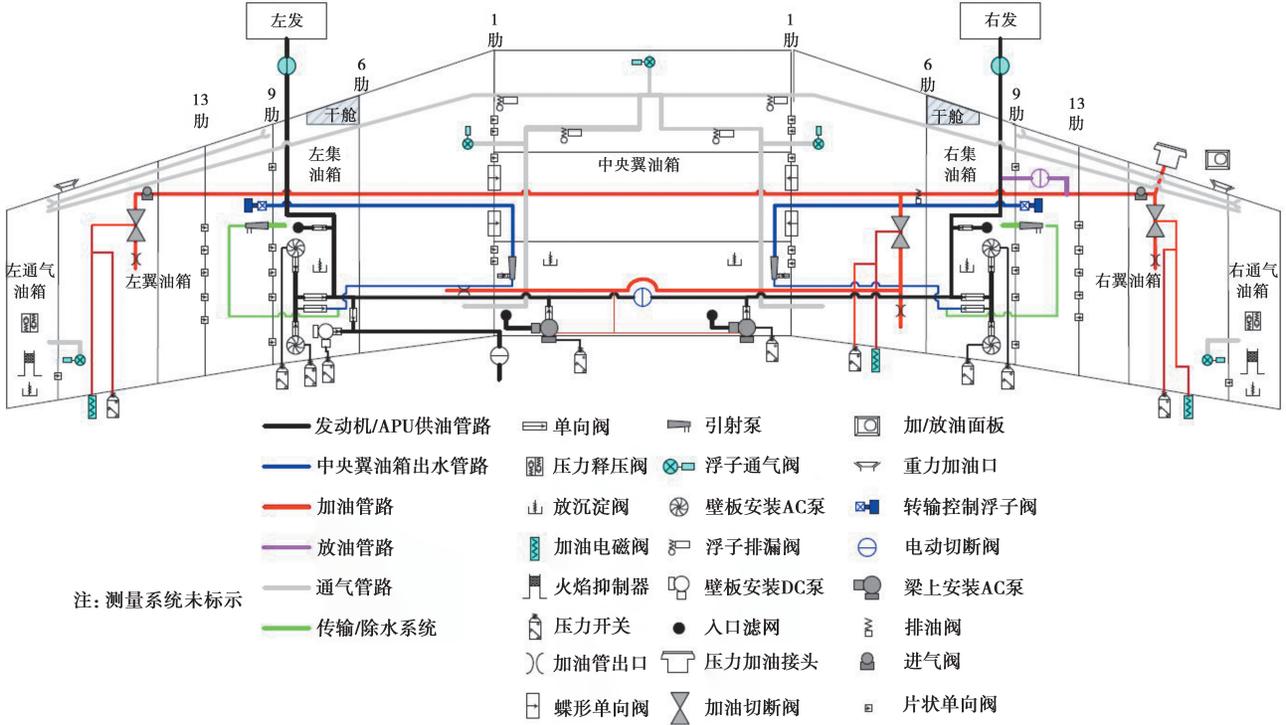
图1 燃油系统原理图

该机型设有三个整体油箱,分别为左翼油箱、右翼油箱与中央翼油箱,中央翼油箱以左、右 6 号肋为边界,左、右机翼油箱以各侧机翼的 6 号肋与 22 号肋为边界,6 号肋为全密封肋,三个油箱物理隔离,可单独加放油和显示油量信息。油箱内部布置有各种系统功能管路、指示系统传感器及线缆、燃油控制相关油泵和控制阀,图 1 为燃油系统原理图。
