波音民用飞机外形凹坑损伤的 检查及评估

Dent Damage Inspection and Evaluation for Boeing Civil Airplanes

周广洲 / Zhou Guangzhou

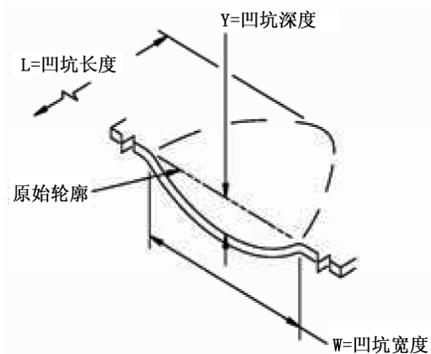
凹坑尺寸包括凹坑的长度、宽度和最大深度。凹坑长度是指从凹坑一端到另一端的最长距离, 用字母 L 表示; 宽度是指垂直于凹坑长度方向上的最长距离, 常用字母 W 表示 (有些区域使用字母 A 表示, 比如平尾或垂尾前缘); 最大深度是指凹坑偏离

原始轮廓的最大距离, 用字母 Y 表示。通常凹坑的最大深度 Y 必须小于规定的值, 但对于凹坑的长度和宽度一般不作限制要求, 如图 1 所示。

图 1 凹坑尺寸定义

波浪度是指凹坑的宽深比 W/Y (或 A/Y), 这个比值是评估凹坑时一个非常重要的参数, 是凹坑损伤程度的重要判断依据。波浪度的大小直接反映了凹坑的尖锐程度, W/Y 值越小表示凹坑越尖锐, 应力集中越大, 超出允许标准的可能比较大; W/Y

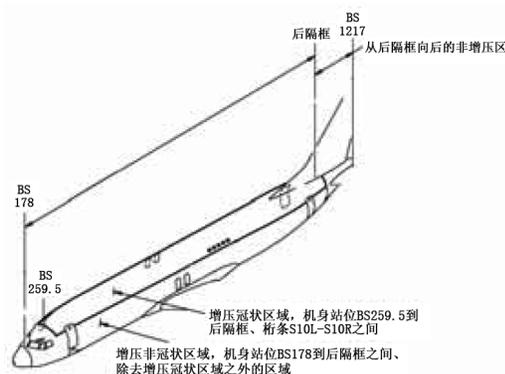
机身蒙皮在整体上划分为三个区域, 如图 2 所示。区域一为增压冠状区域, 在机身站位 BS259.5 到后隔框、桁条 S10L-S10R 之间; 区域二为增压非冠状区域, 是在机身站位 BS178 到后隔框之间、除去增压冠状区域之外的区域; 区域三是从后隔框向后的非增压区域。这三个区域内要求凹坑 $W/Y \geq 30$, $Y \leq 0.125\text{in}$, 如果凹坑的尺寸超出限制, 需要满足表 1 的要求或直接修理。

图 2 机身蒙皮的三个区域划分

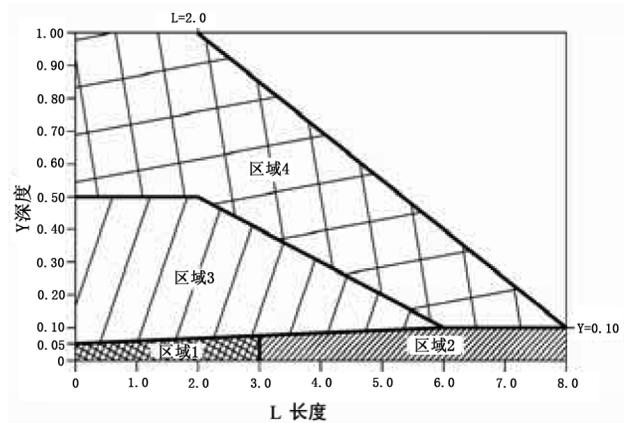
波音把水平和垂直安定面前缘的允许损伤均分为四个区域,如图 3 所示,每个区里对凹坑的限制和要求是不同的。

(1)区域 1 内凹坑允许存在,但如果凹坑超出 $A/Y \geq 30$, $Y \leq 0.06in$ (水平安定面前缘)或 $Y \leq 0.125in$ (垂直安定面前缘)的限制,则需对凹坑进行填充。

(2)区域 2 内凹坑允许存在,但要在 5 000 飞行小时内进行检查。波音建议在 5 000 飞行小时或 18 个月内根据先到的原则完成对凹坑的修理。如果

凹坑超出 $A/Y \geq 30$, $Y \leq 0.06in$ (水平安定面前缘)或 $Y \leq 0.125in$ (垂直安定面前缘)的限制,则需要对凹坑进行填充。

(3)区域 3 内凹坑允许存在,但必须对凹坑进行填充并使用 3M-436 铝箔或等效的胶带进行密封。采用每 400 飞行小时的间隔进行检查,如果发现裂纹或损伤加大需要在下次飞行前进行修理。波音要求在 5 000 飞行小时或 18 个月内根据先到的原则完成对凹坑的永久性修理。

(4)区域 4 内凹坑允许存在,如果凹坑 $Y < 0.5in$ 则直接对凹坑进行填充;如果凹坑 $Y \geq 0.5in$,则先填充一半深度的凹坑,等填充材料完全固化后再填充剩余区域,使用 3M-436 或等效的胶带进行密封且每天都需要检查,如果检查中发现裂纹或损伤加大则必须在下次飞行前进行修理。波音要求区域 4 内凹坑在 90 天内要完成修理。

图 3 前缘的允许损伤限制(单位:in)

注意,相邻的多个凹坑可以视为一个凹坑损伤区域,相邻凹坑的间距要小于等于单个最大凹坑长度的 1.5 倍,这个损伤区域的长度为最外侧两个凹坑边缘的距离。如果凹坑深度大于 $0.5in$,则损伤区域的长度为近似一条线上的所有凹坑长度之和。
